willy przy al. Wojska Polskiego 72 w Szczecinie  
Program prac konserwatorskich - remontu elewacji

## Stan zachowania obiektu

## ul. Wojska Polskiego 72, Szczecin RAPORT Z BADAN TYNKU

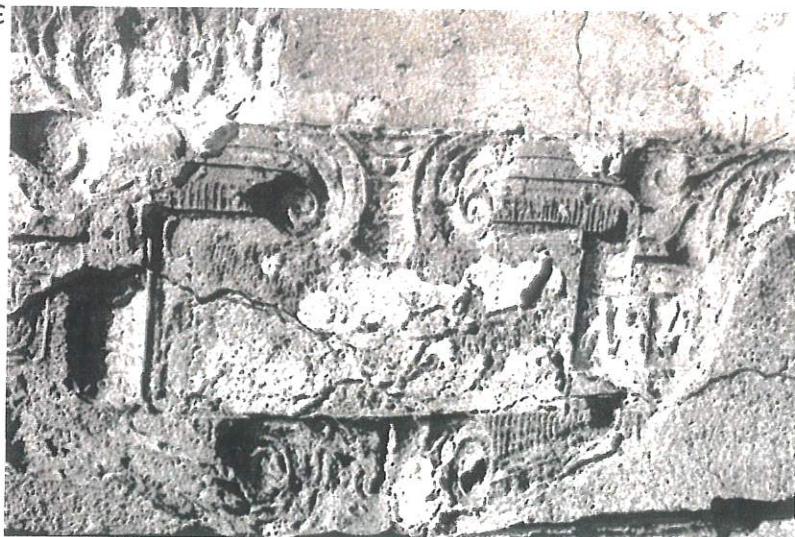
3.

I-3. Detal, stan zachowania: czarne nawaśtwienia, zaprawa bardzo osłabiona, uległa zniszczeniu

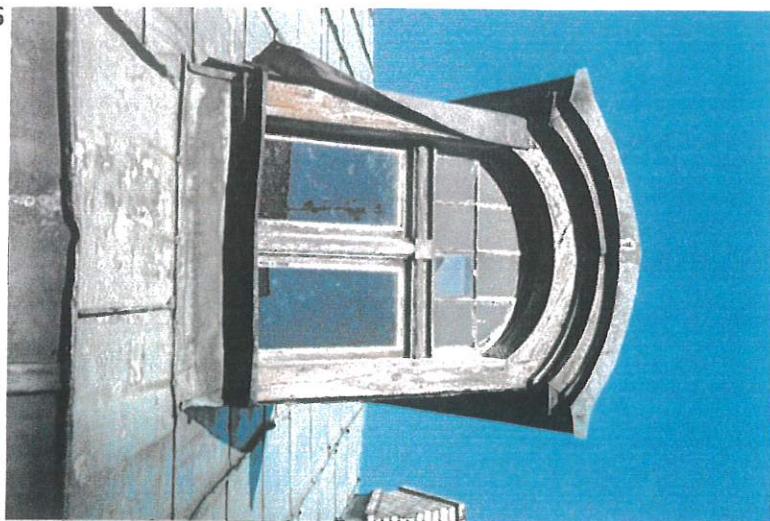
9. Stolarka okienna, pokrycie dachu blachą miedzianą.

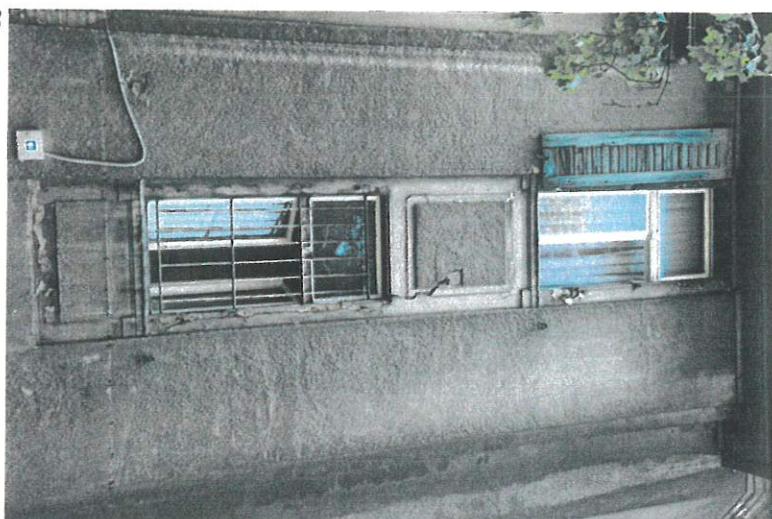
8. Fragment zachowanej okiennej żaluzji

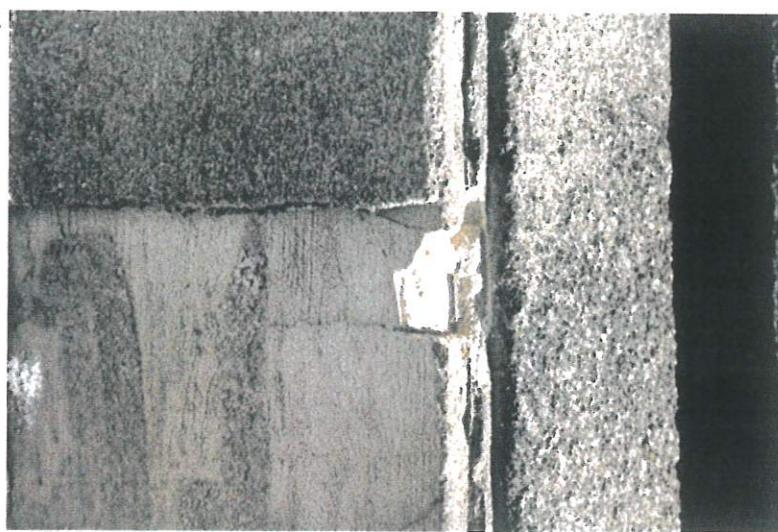
7. Tynek dwuwarsztowy - podkładowy gładki i wierzchni fakturany

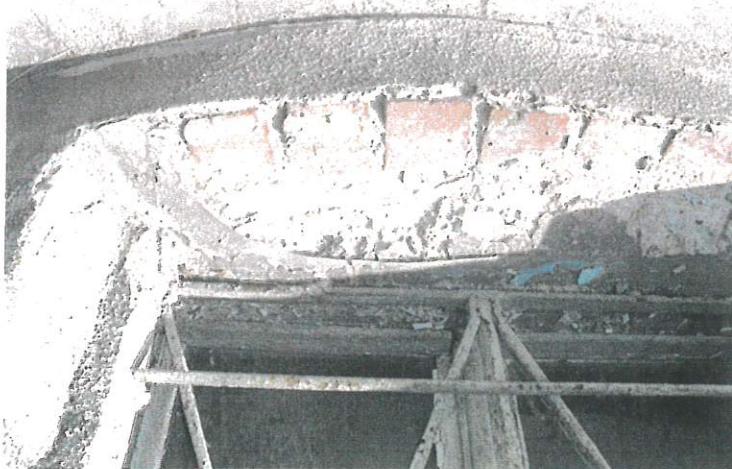
12. Elewacja frontowa, okno piwnicy / uszkodzony tynek.

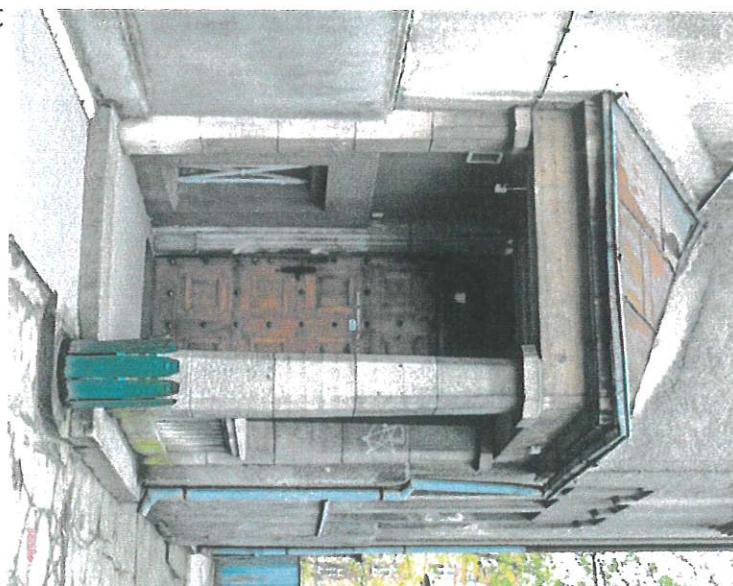
11. Portyk wejściowy – sztuczny kamień, korozja opierzona daszku i rur spustowych.

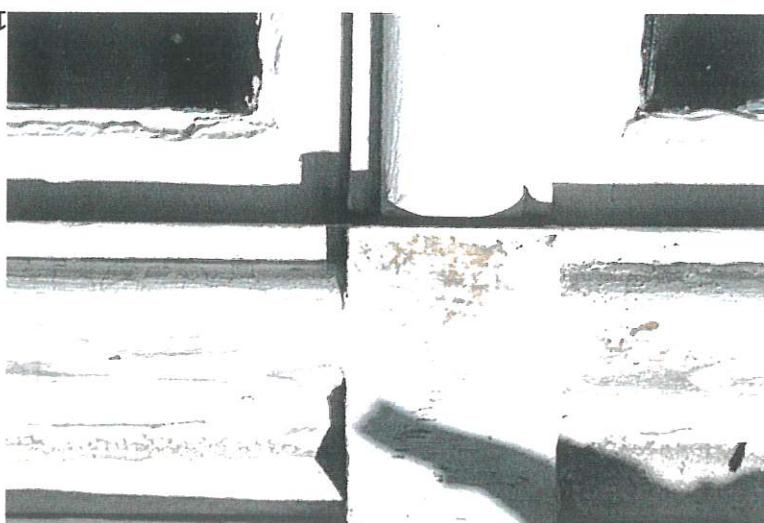
10. Elewacja frontowa, stolarzka okienna.

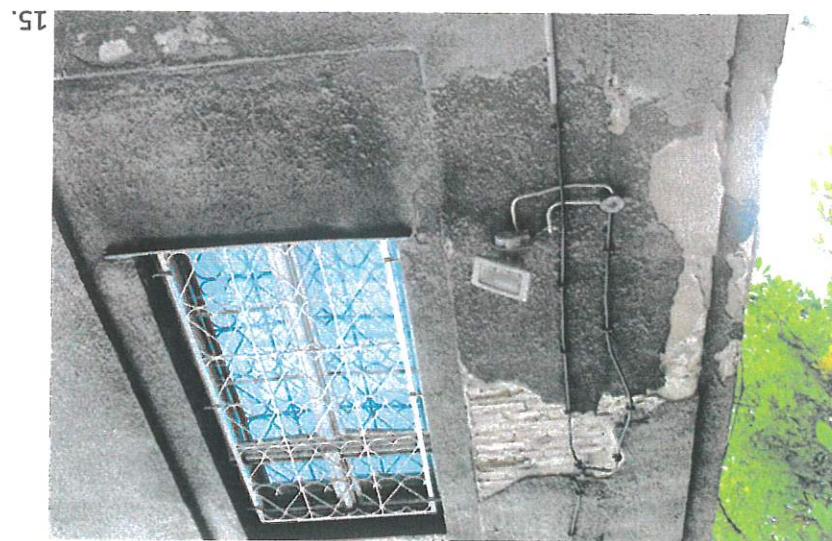
15. Elewacja tylna, uszkodzenia tylnego.

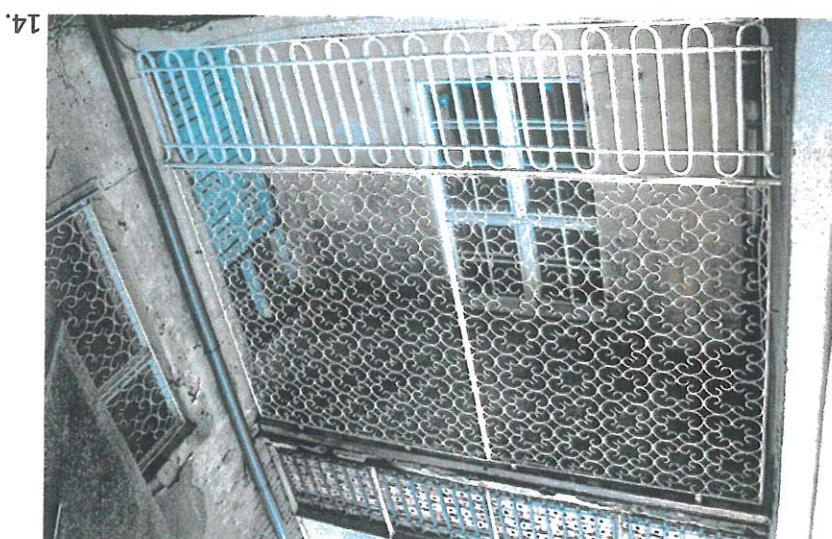
14. Elewacja tylna, zabudowa balkonu i pietra oraz wtornie karty.

1. Zdemontowane wtrysmych krat i balustrady schodów ogrodowych, okiennych i balkonowych i zastąpienie ich elementami dobrymi do obiektu historycznego.
  2. Oczyszczanie metali z nawarstwień korozjiowych oraz przemalowanie metodą piaskowania.

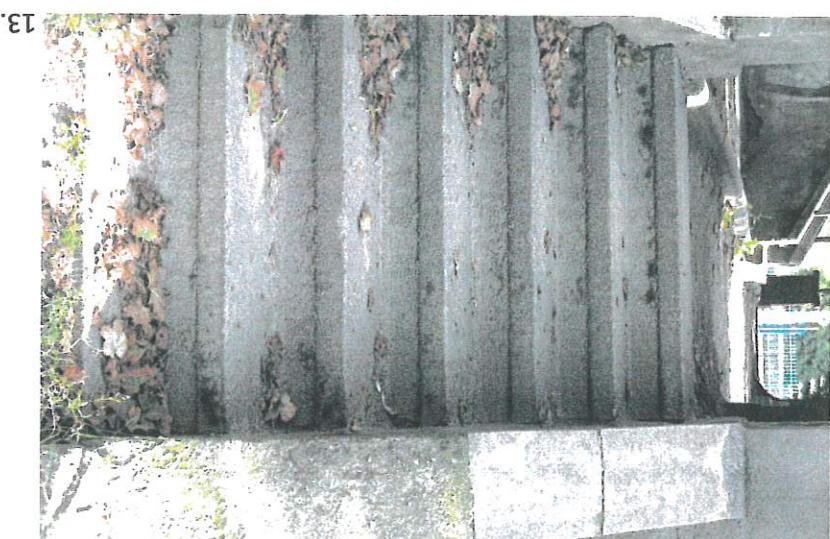
13. Schody prowadzące do ogrodu /uszkodzenia tylnego w cokole/.

13. Uzupełnienie ubytków tynku w zaprawie mineralnej dobranej kolorem i strukturą do oryginalnej zaprawy, podobnie jak tynki elewacji.
14. Uzupełnienie ubytków schodów cmentowymi zaprawami / cement B-52/ z dodatkiem kruszywa, dobranie uzupełnienia pod względem faktury i kolorystyki do oryginalnych elementów, W przypadku nakładania warstwy uzupełniającej grubość nit 1 cm, należy pod schodów cmentowymi natóżycz warstwe szczepią do betonu. Naprawa krawędzi stopni zaprawą przy pomocy epoksydowej zaprawy naprawczyj Indufloor-IB 4010 firmy Schomburg.
